## RELATÓRIO DE LEVANTAMENTO RADIOMÉTRICO E MEDIDA DA RADIAÇÃO DE FUGA

Relatório nº VISA/AJR/2801/2014

Estabelecimento:	Bio Ocupacional Centro de Imagem e Diagnóstico Ltda	
Título do Est.:	Mundial Exames Ocupacionais	
Endereço:	Av. Amazonas, 687 - 6º Andar	
Bairro:	Centro	CEP: 30180-000
Cidade:	Belo Horizonte	
UF:	MG	
Resp. Técnico (RT):	Dr. Sérgio Morais de Almeida	CRM: 7745-MG

<u>Equipamento de Raios X</u>	Marca / Modelo:	Raiespi / -	
	Tipo:	Convencional	
	Número de série:	-	kVp máximo: 125 mA máximo: 200
<u>Cabeçote</u>	Marca / Modelo:	- / -	
	Número de série:	-	
<u>Tube</u>	Marca / Modelo:	- / -	
	Número de série:	-	
<u>Instalado na sala:</u>	Raios X - Caminhão - Placa: NYA 6494

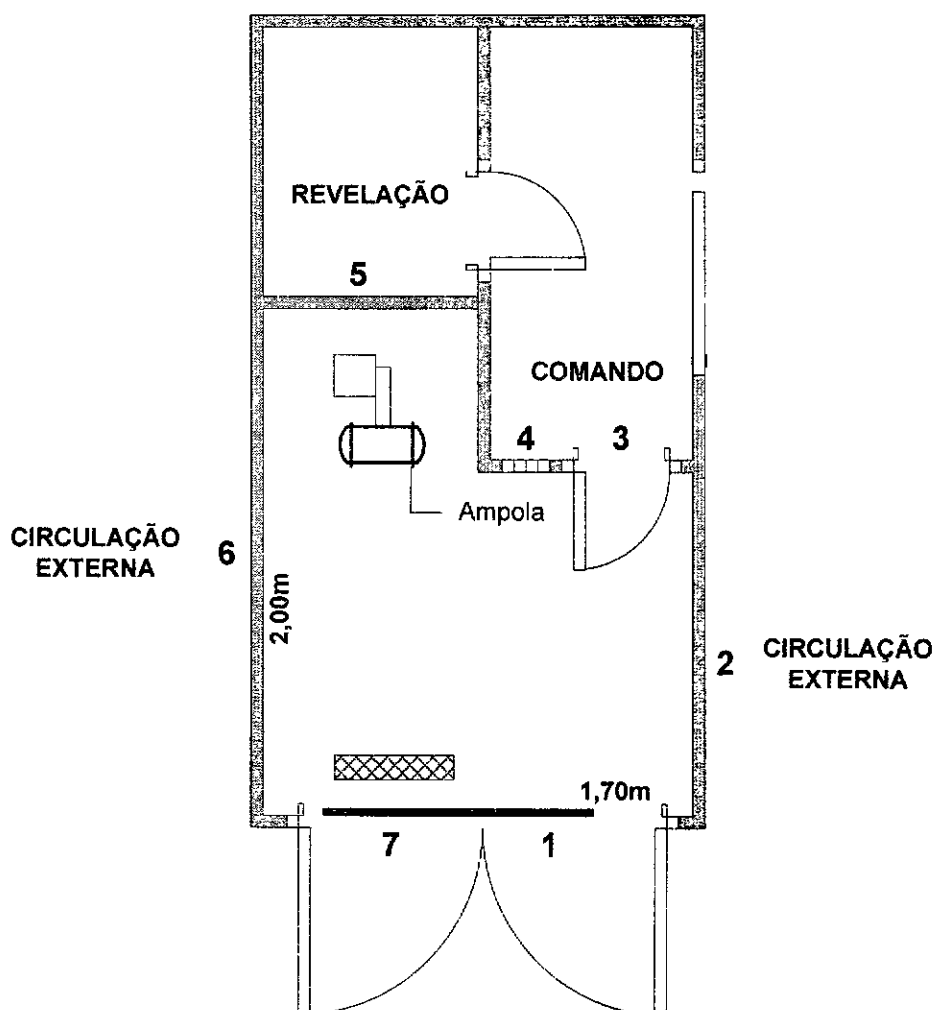
"croquis" da instalação - fora de escala

A instalação está segura sob o ponto de vista de proteção radiológica.

Providenciar	AÇÕES A SEREM TOMADAS
X	Manter a porta da sala de exames fechada durante as irradiações.
X	Não permitir a presença de acompanhantes dentro da sala de exames durante as irradiações, a não ser que a presença deles seja absolutamente necessária.
X	Fornecer avental plumbífero e instruções ao acompanhante, quando sua presença na sala de exames, durante a irradiação for essencial para o sucesso do exame.

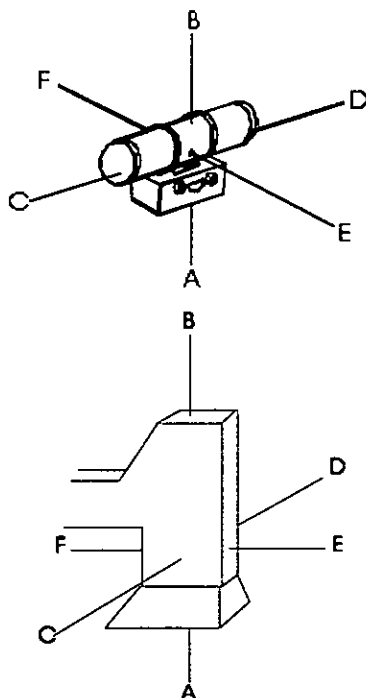
Ponto	Taxa de kerma mGy/h	Limite mGy/h	Conclusão
A	0,000	1,00	adequado
B	0,000	1,00	adequado
C	0,000	1,00	adequado
D	0,000	1,00	adequado
E	0,000	1,00	adequado
F	0,000	1,00	adequado

Concluímos que os níveis de radiação de fuga do cabeçote acima identificado estão em conformidade com o estabelecido pelos regulamentos técnicos atualmente vigentes.

Toda vez que o tubo de raios X ou o colimador for trocado ou efetuada alguma manutenção no cabeçote, os níveis de radiação de fuga deverão ser novamente atestados.
